# СОВЕРШЕНСТВОВАНИЯ МЕТОДОВ РАСЧЕТА СТРОИТЕЛЬНЫХ КОНСТРУКЦИЙ ЗДАНИЙ И СООРУЖЕНИЙ

Ю.С. Григорьев, В.В. Фатеев

Ю.С. Григорьев, С.Я. Скворцов, В.В. Фатеев

## **ПРИЧИНЫ РАЗРУШЕНИЯ И УСИЛЕНИЕ СТАЛЬНЫХ КОЛОНН ПЯТИЭТАЖНОГО ЗДАНИЯ НА УЛИЦЕ ПОЧАИНСКОЙ В НИЖНЕМ НОВГОРОДЕ**

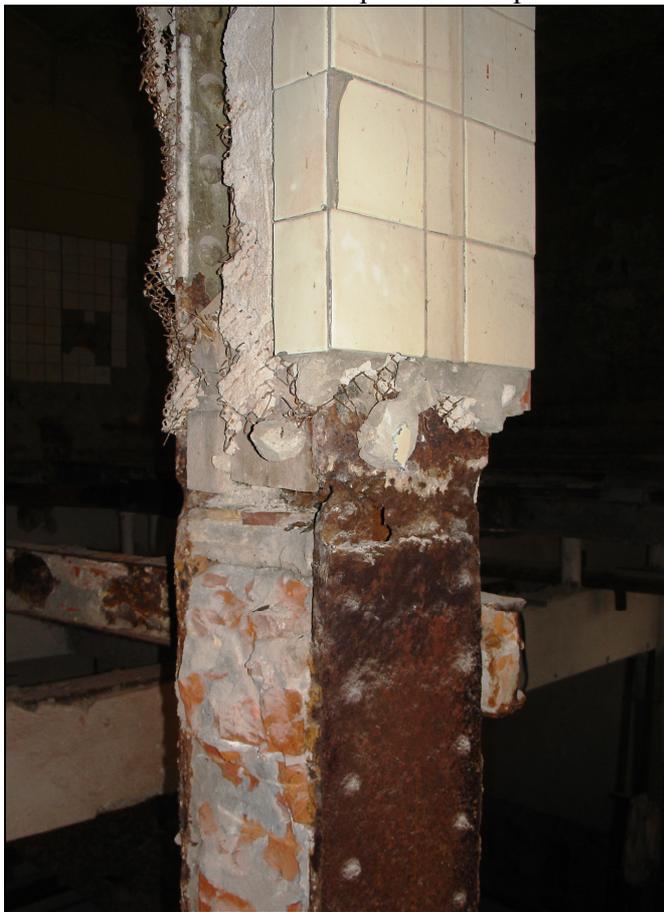
Фото.3. Стальная колонна, расположенная на пересечении осей «Б»/«3»

1. Колонны встроенного стального каркаса, расположенные на пересечении координатных осей «3»/«Б» и «4»/«Б» (рис.1), клепаного сечения состоящего из двух швеллеров №30 и стальных листов толщиной 12 мм.

2. В сечениях, расположенных на высоте 1,7 м над уровнем перекрытия цокольного этажа, колонны полностью разрушены коррозией (фото.3-5).

3. Величина потери площади поперечного сечения колонн составляет 70...90 %.

4. Опирающиеся на разрушенные колонны строительные конструкции вышерасположенных четырёх этажей (колонны и перекрытия) удерживаются от обрушения только за счет совместной работы сводчатых перекрытий и неразрезных стальных балок, обладающих достаточной прочностью и жесткостью.

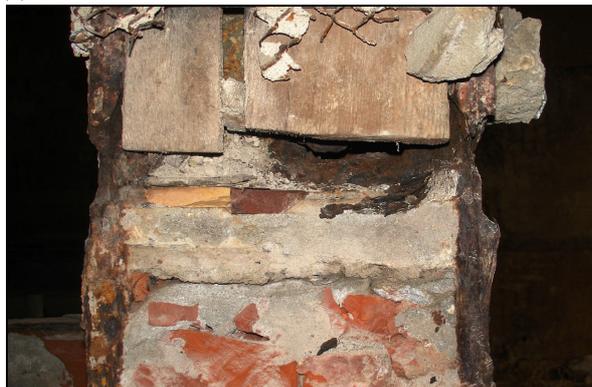
Фото.4. Отверстие, образовавшееся в стенке швеллера, в результате разрушения металла коррозией

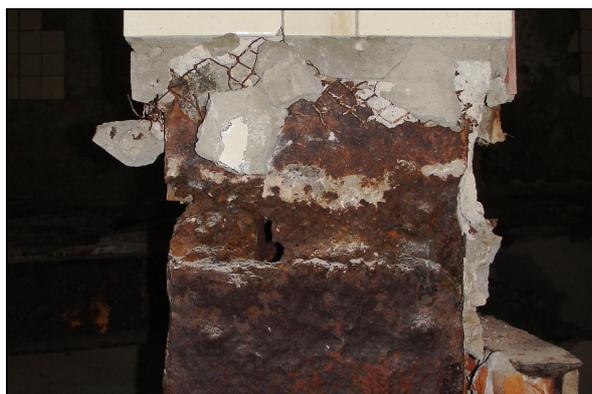
Фото.5. Разрушенный сквозной коррозией накладной лист колонны

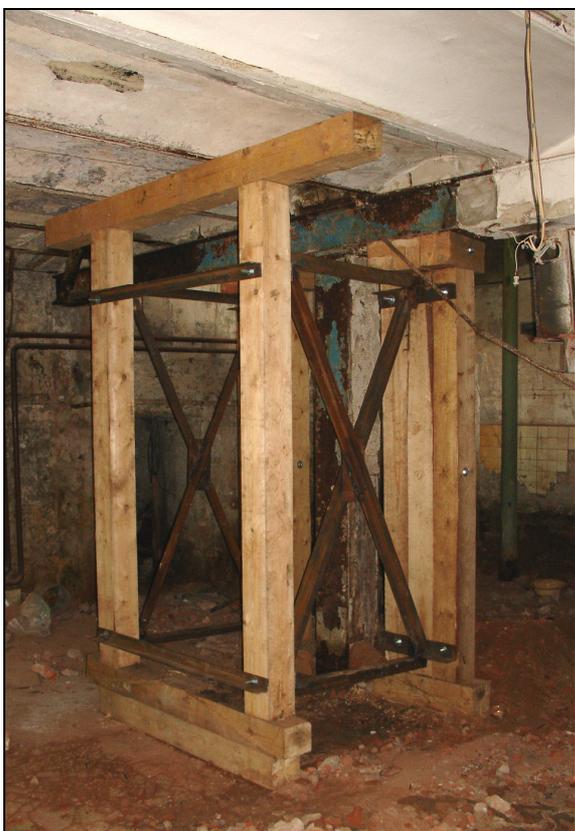
Фото.6. Металлодеревянные конструкции, вывешивающие перекрытия и разгружающие колонну цокольного этажа, расположенную на пересечении осей «З»/«Б»

Для предотвращения аварии, были разработаны рабочие чертежи металлодеревянных конструкций, представляющих собой пространственную систему, состоящую из деревянных стоек, балок и металлических вертикальных связей (фото. 6).

После устройства временных поэтажных подкреплений перекрытий, разгружающих металлические колонны, следующим этапом ликвидации аварийной ситуации и обеспечения нормальных условий для обследования здания, выполнения работ по его реконструкции и дальнейшей эксплуатации стали: 1) разработка рабочих чертежей конструкций усиления колонн и 2) выполнение работ по усилению колонн поврежденных коррозией (фото.3). Оба этапа были успешно реализованы. Таким образом, восстановив прочность встроенного металлического каркаса, удалось привести конструктивную схему здания,

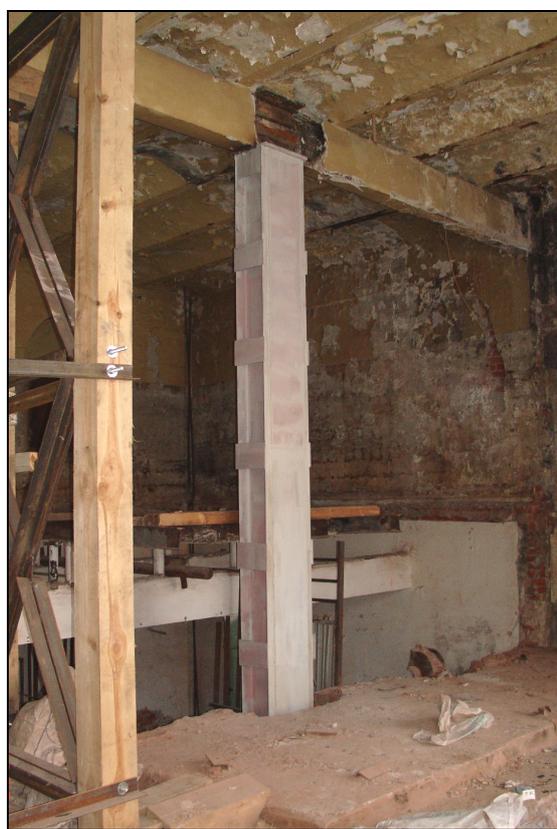
Фото.7. Усиленная колонна 1-го этажа, расположенная на пересечении осей «4»/«Б»
